Pianta d'unione delle cento stazioni
del rilevamento di costa del lago.

(I numeri delle stazioni corrispon-
dono a quelli indicati sulle carti-
ne di sviluppo).

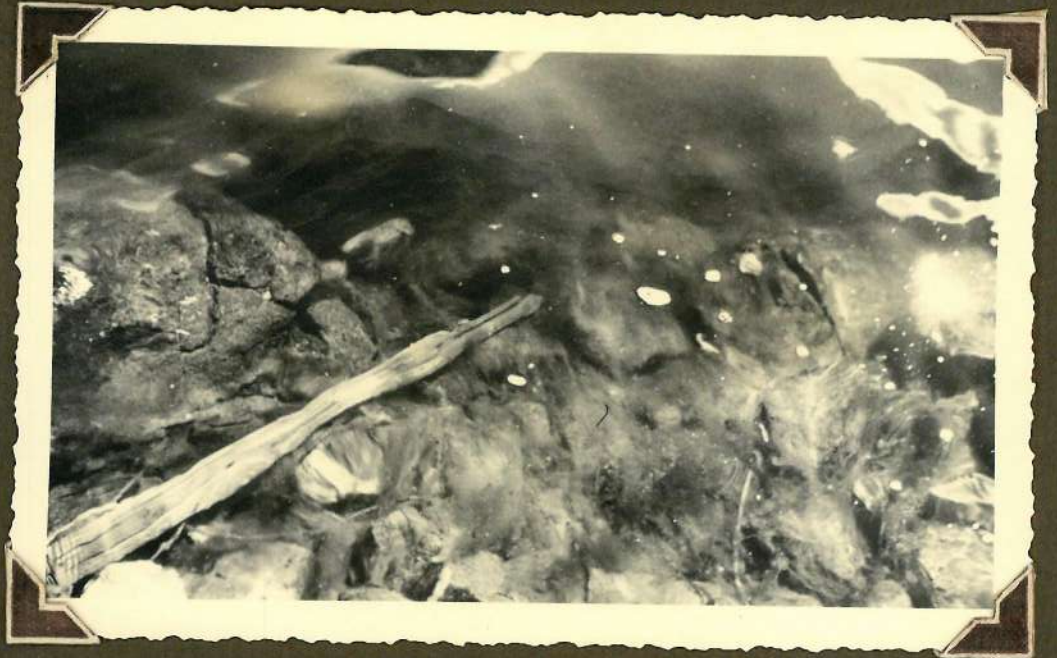
Fot. 2

Stazione 5. - Su questa riva giunge in forte pendio la frana tutta ricoperta dall'abetaia, con fittissimo sottobosco vecchio; una corona di piccoli massi si scopre solamente al margine estremo della riva ove allignano macchie di salicacee e una densa orlatura di Petasites. La piattaforma sommersa è costituita da massi poliedrici, mediocri e grossi, e si estende per circa 2 metri dal battente, oltre i quali lo scanno si fa piuttosto ripido. Gli insediamenti di spirogire al fondo si sono fatti più rari (e del resto la loro densità varia di anno in anno-). A riva isole di spirogire galleggianti (fot.2).

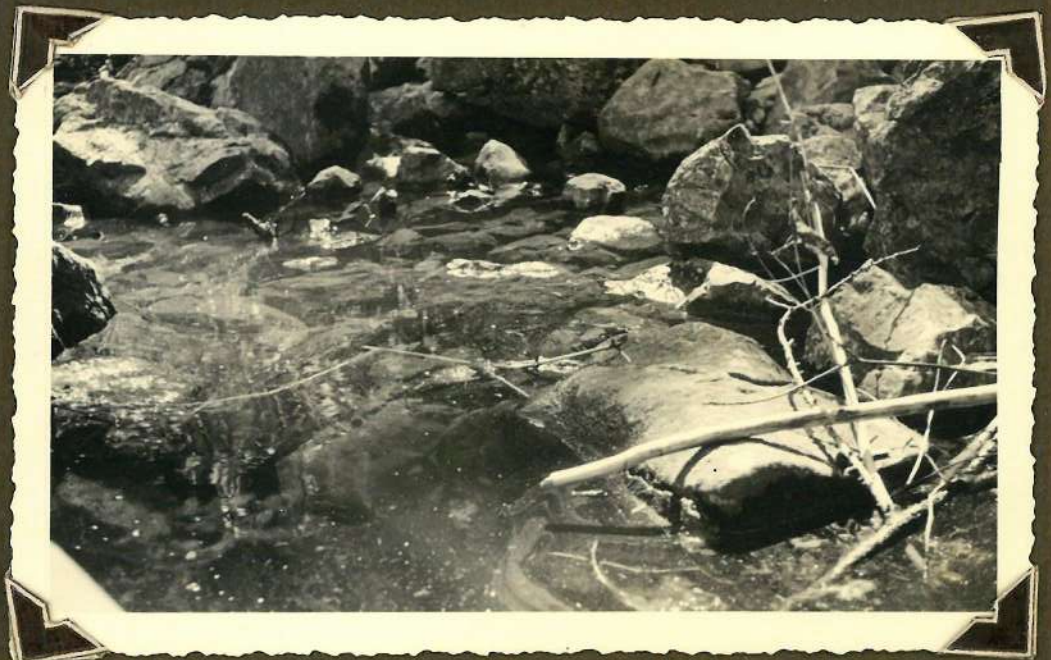
Fot. 3

Stazione 7. - Corona di polle in corrispondenza dell'asse della vallecola. Sono disposte a ventaglio intorno alla foce; in condizioni di magra molte altre se ne osservano, più profonde, che sfuggono all'occhio in condizione di livello normale. Alla conoide la riva si immerge più lentamente e fra il materiale ciottoloso più minuto restano impigliati fucelli e ramuscoli fluitati (fot.3).

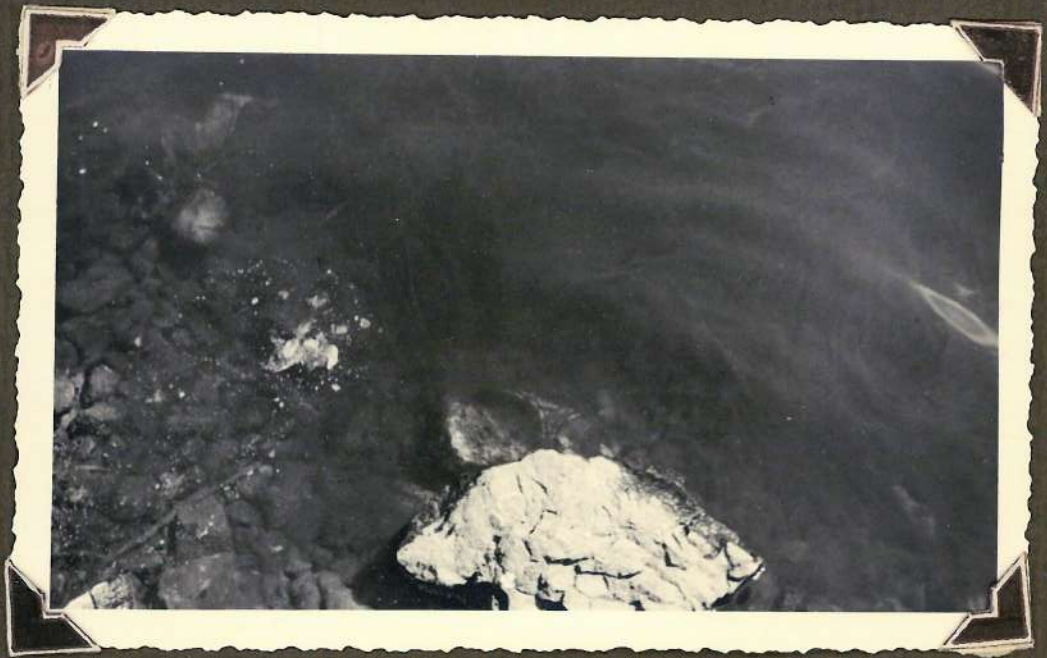
Fot. 26

Stazione 35. - Vertice V.1a. Qui la conoide si abbassa molto lentamente ed è prolungata al largo da una costellazione di pietre emergenti a livello normale del lago (fot.23). Questa zona di bassofondo, che in condizioni di magra si prolunga molto al largo, è costituita da materiale ghiaioso e da ciottoletti annegati in un limo fine. L'abetaia è marginata qui da una zona di cespuglieto fitto, al quale succede una breve cornice di prato, oltre la quale si spinge nell'acqua una fascia interrotta di ciperacee (fot.24,25,26).

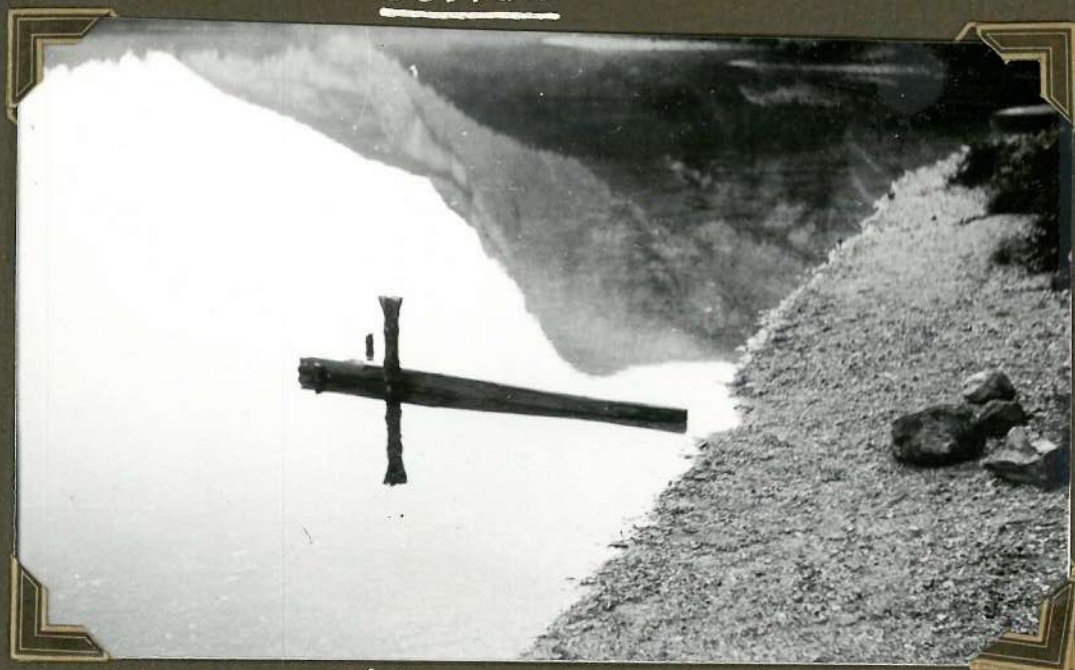
Fot. 33

Stazione 42. - Il margine estremo della conoide, da questo punto sino al vertice V.1 e oltre, è costituito da una fascia di greto scoperto ad elementi piccoli (fot. 33), incorniciata dalla cotica del prato che lascia sempre scoperto qualche metro di litorale ghiaioso, a seconda delle condizioni del livello.

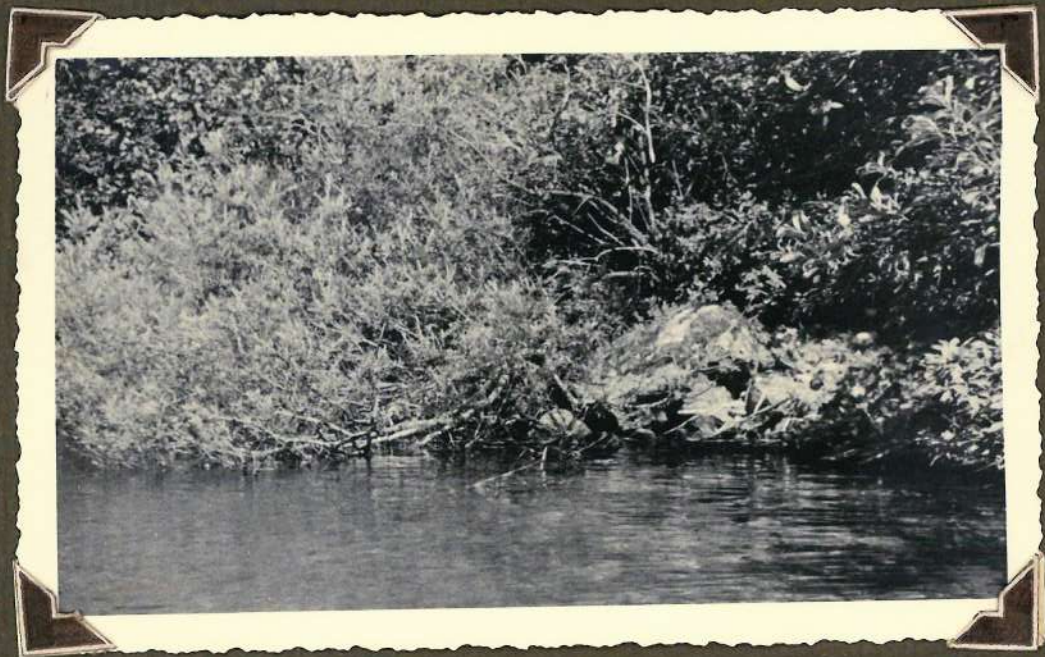
Fot. 47

Stazione 67. - La riva mantiene sempre lo stesso aspetto; il cespuglieto inclinato sullo specchio si fa sempre più folto; sulla fascia sommersa si accumula il materiale macerante. (fot.47).

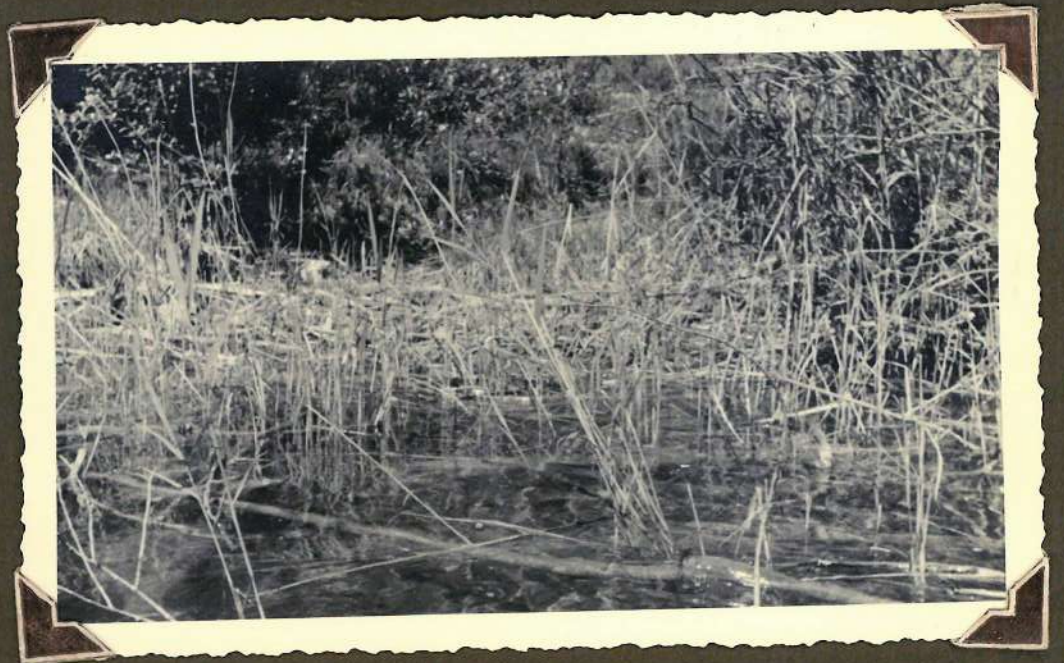
Fot. 65

Stazione 83. - Piccola baia debolmente insenata e che costituisce un punto sommamente caratteristico della costa di Tovel per l'insediamento di un fragmiteto che è l'unico in tutto il bacino; si tratta pur sempre di una formazione modesta, la quale, nell'estate 1937 (fot.65 a), constava di una ottantina circa di individui; nell'estate 1938, e molto probabilmente in seguito alla magra eccezionale della precedente primavera, si presentava insecchito e sciupato (fot.65 b). Alquanto ramaglia spiaggiata, con inseguimenti di spirogire.

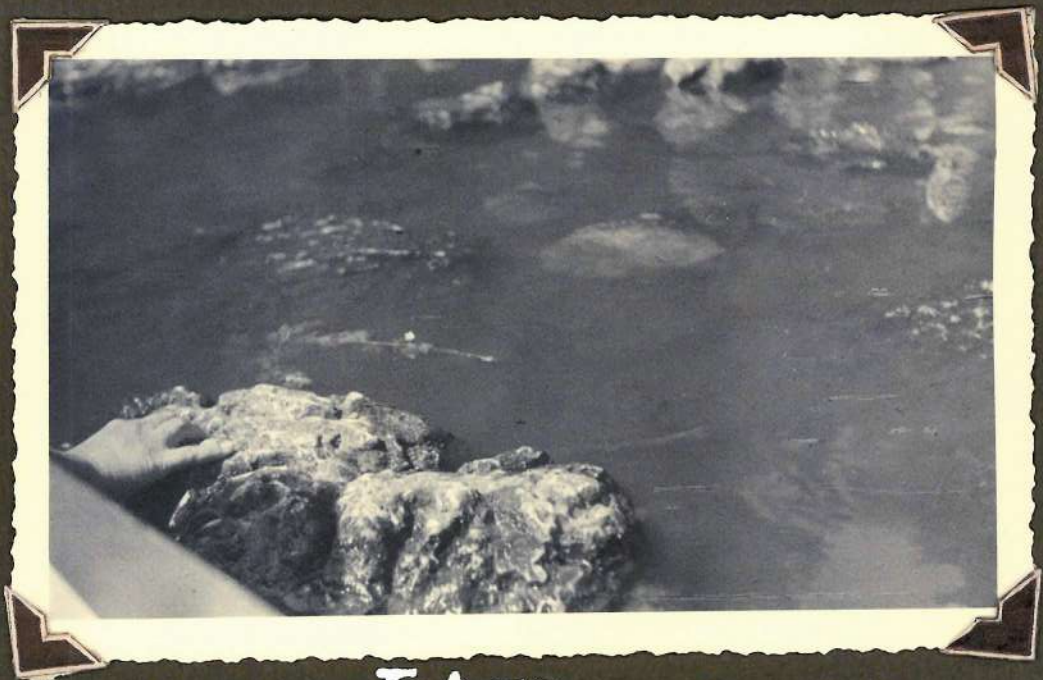
Fot. 73

Stazione 94. - Grande salice dell'ansa del rifugio; i suoi ricchi rami immersi (fot.72 e 73) trattengono caratteristici insediamenti di spirogire galleggianti. Il fondo della baia è di sassi piastrellati e affondati nel limo.

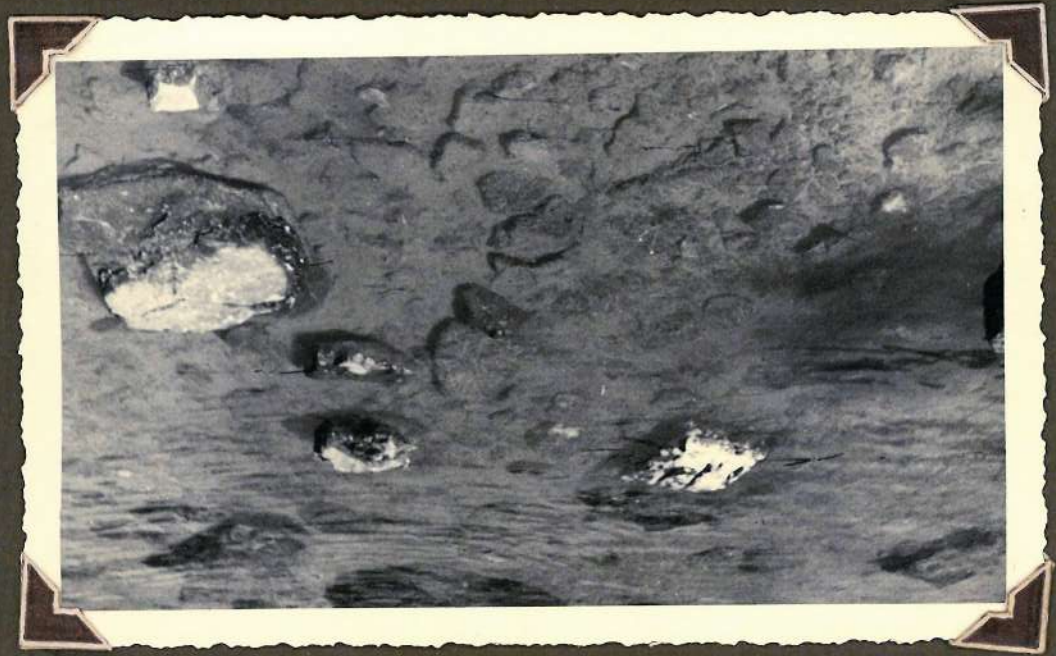
Fot. 74

Stazione 95. - Nelle piccole anse, fra i cespugli di salici, ricompare il ranuncoletto abbastanza rigoglioso. La riva emersa è prativa, con una cornice costiera di massi emergenti. La riva sommersa pianeggiante è ricca di vita. Isole galleggianti di spirogire (fot.74), radi ranuncoli insediati su di un limo verdiccio.

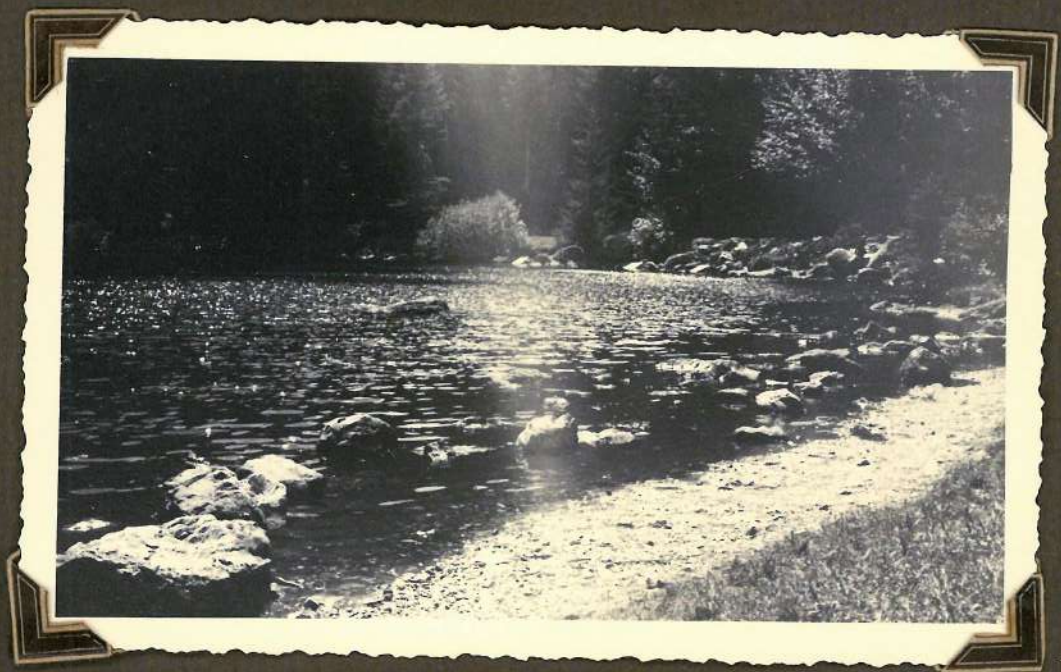
Fot. 76

Stazione 99. - La riva prosegue mantenendo gli stessi caratteri (fot.76), con massi grossi e frangia estrema di pietrisco minuto. Isole di Petasites sulla riva (fot.77). Fondo molto ricco di spirogire.
